東日本大震災後の三陸の  
資源回復動向に寄せて

東北マリンサイエンス拠点形成事業 代表機関代表研究者  
(東北大学大学院農学研究科) 木島 明博

東日本大震災 / 海洋生態系 / 海洋環境 / 漁業復興 / TEAMS / 東北マリンサイエンス拠点形成事業

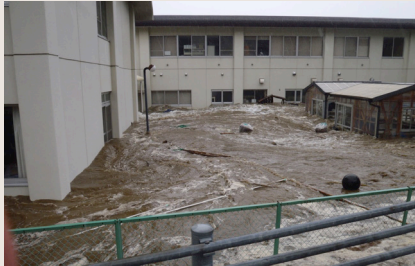
写真1 2011.3.11.15:19 津波来襲後1分で女川FCの1階部分を飲み込んでいく。  
(女川FC 鈴木善幸氏撮影)

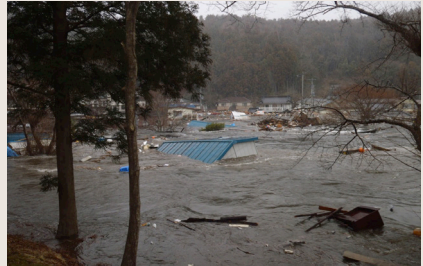
写真2 2011.3.11.15:22 津波来襲後3分で女川FC周囲の集落が津波にのまれる。  
(女川FC 鈴木善幸氏撮影)

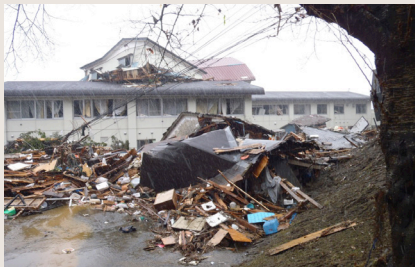
写真3 2011.3.11.15:42 津波来襲後23分津波第一波が去り、家屋等の残骸が女川FCでせき止められ、瓦礫となる。  
(女川FC 鈴木善幸氏撮影)

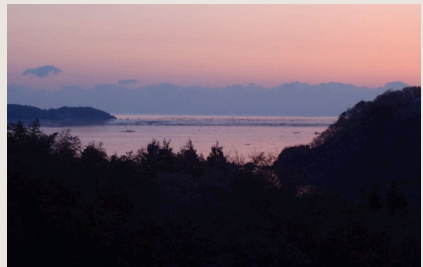
写真4 2011.3.11.16:00頃、津波第2波来襲。海面が大きく盛り上がった姿がとらえられる。大きな津波は3回来襲。その後も津波は繰り返し襲ってきた。(女川FC 鈴木善幸氏撮影)

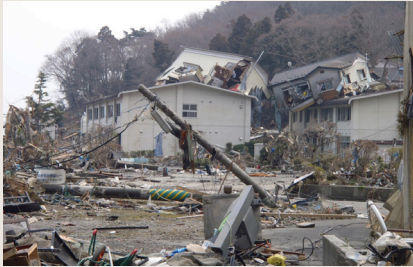
写真5 2011.3.12. 東日本大震災発生翌日の女川FC。2軒の民家が屋根の上に残されている。周囲は壊滅。  
(女川FC 鈴木善幸氏撮影)

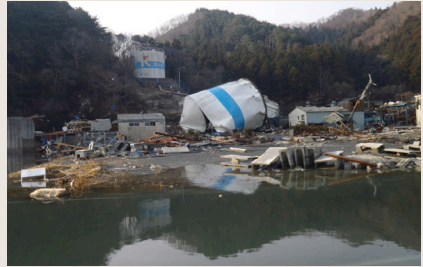
写真6 2011.3.12. 東日本大震災発生翌日の女川町沿岸。タンクが破壊され、転げ落ちてオイルが海に流出。  
(女川FC 鈴木善幸氏撮影)

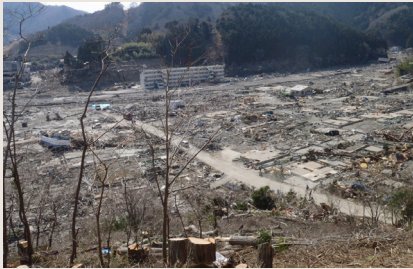
写真7 2011.3.14. 東日本大震災発生3日後の女川駅周辺。駅周辺の民家は壊滅し、船舶や列車が放置されている。  
(女川FC 鈴木善幸氏撮影)

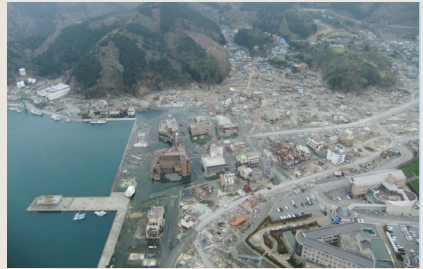
写真8 2011.5.1. 東日本大震災発生51日後の女川町中心部。地盤沈下により海水がマリナル女川の施設まで浸入。右下は女川町立病院。  
(木島明博撮影)

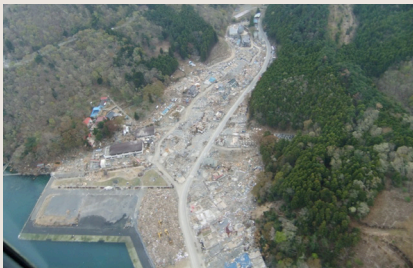
写真9 2011.5.1. 東日本大震災発生51日後の女川FC周辺。地盤沈下により港まで海水が浸入。小乗浜集落は壊滅してしまっった。  
(木島明博撮影)

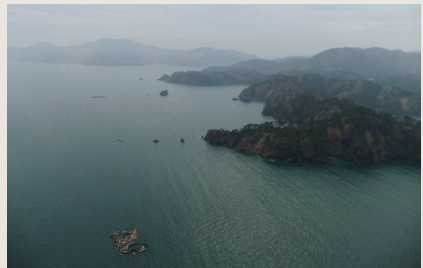
写真10 2011.5.1. 東日本大震災発生51日後、女川湾に浮かぶ破壊された養殖施設の残骸。すべての養殖施設が崩壊した。  
(木島明博撮影)

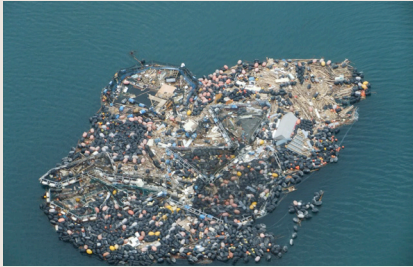
写真 11 2011.5.1. 東日本大震災発生 51 日後、女川湾に浮かぶ破壊された養殖施設の残骸の拡大写真。  
(木島明博撮影)

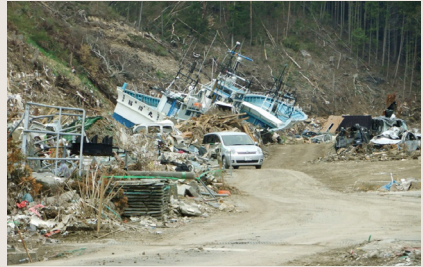
写真 12 2011.5.1. 女川町の山手に残る漁船の残骸。(木島明博撮影)

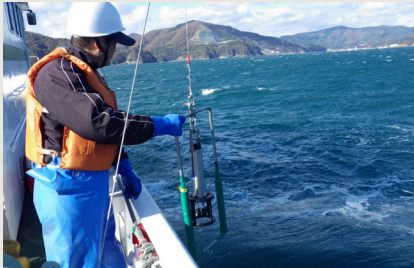
写真 13 TEAMS 海洋環境、海洋生態系調査の様子  
(女川湾における水質調査)

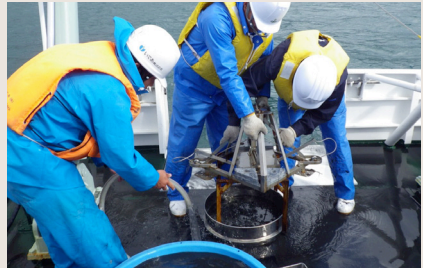
写真 14 TEAMS 海洋環境、海洋生態系調査の様子  
(女川湾における底質調査)

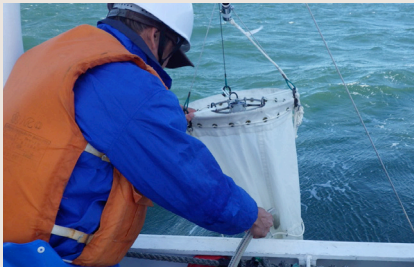
写真 15 TEAMS 海洋環境、海洋生態系調査の様子  
(女川湾におけるプランクトン調査)

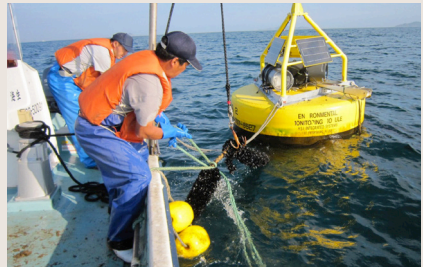
写真 16 TEAMS 海洋環境、海洋生態系調査の様子  
(女川湾におけるリアルタイム海洋観測ブイ)
